**COMUNE DI SANTA MARIA DELLA VERSA**

# **PEBA**

## **PIANO ELIMINAZIONE BARRIERE ARCHITETTONICHE**

A cura di  
**Ing. Francesca Ghia**

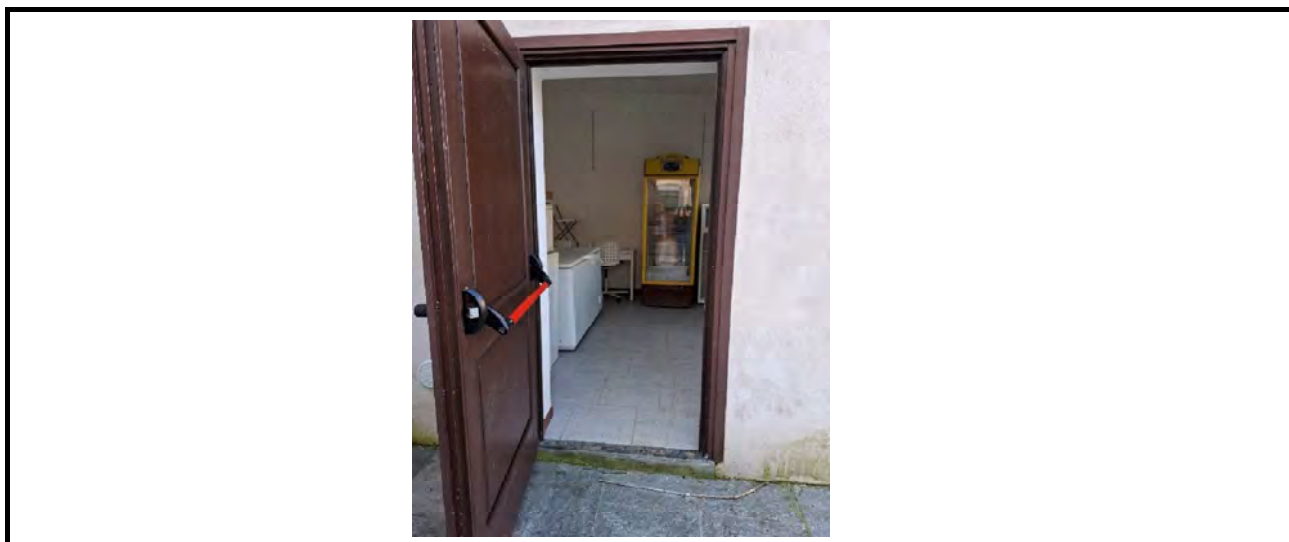
| COLLEGAMENTI ORIZZONTALI E SPAZI COMUNI | |
|---|---|
| <b>Note:</b> E' un unico locale quindi non ci sono percorsi. | |

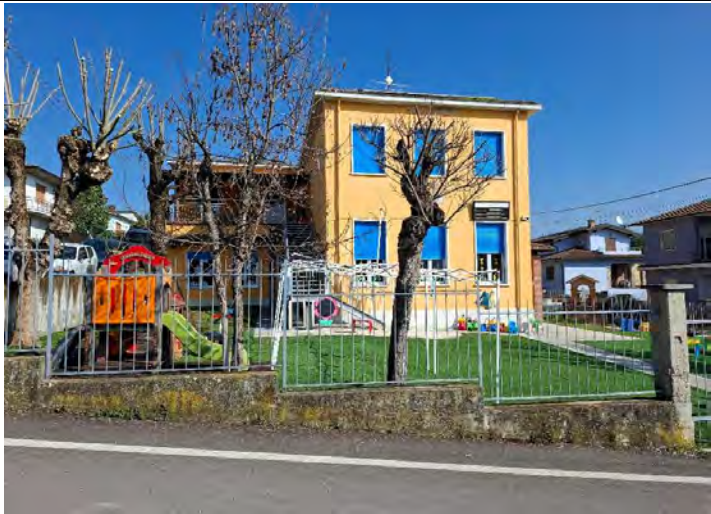
| COLLEGAMENTI ORIZZONTALI E SPAZI COMUNI | |
|---|---|
| <b>Note:</b> Le aule e il servizio igienico per persone con disabilità si trovano al piano terra, mentre al primo piano è ubicata la mensa, collegata tramite montapersona. | |

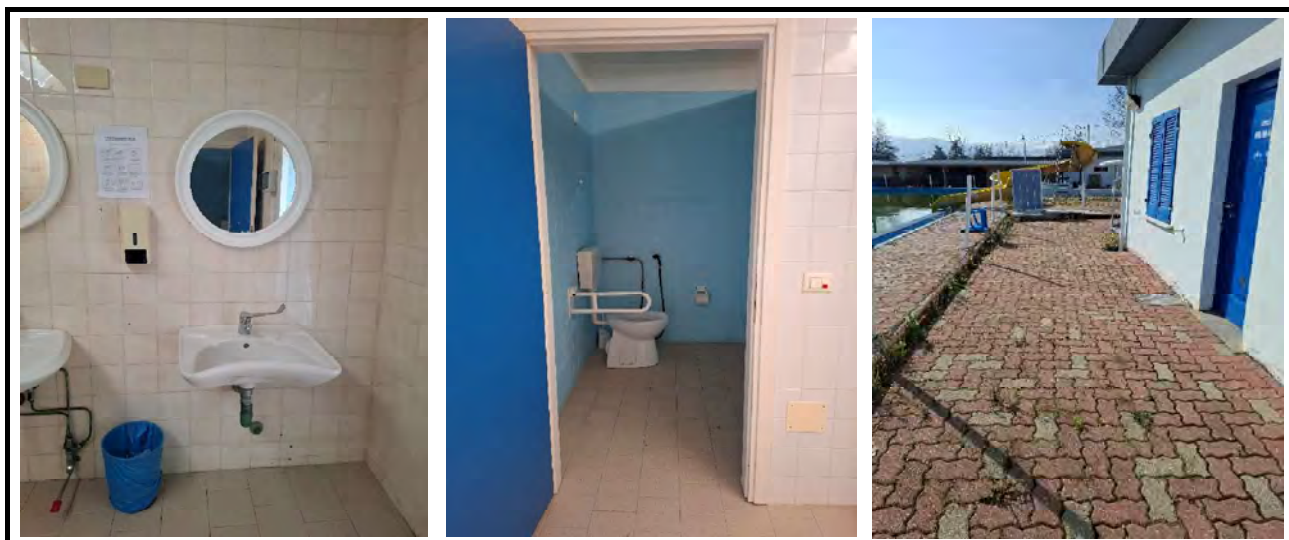
| COLLEGAMENTI ORIZZONTALI E SPAZI COMUNI | |
|---|---|
| <b>Descrizione ostacolo:</b> Presenza di un gradino lungo il percorso che porta al servizio igienico per disabili e agli spogliatoi. | |
| <b>Note:</b> I collegamenti orizzontali sono ampi pertanto non è necessaria la presenza di allargamenti per inversioni di marcia. | |

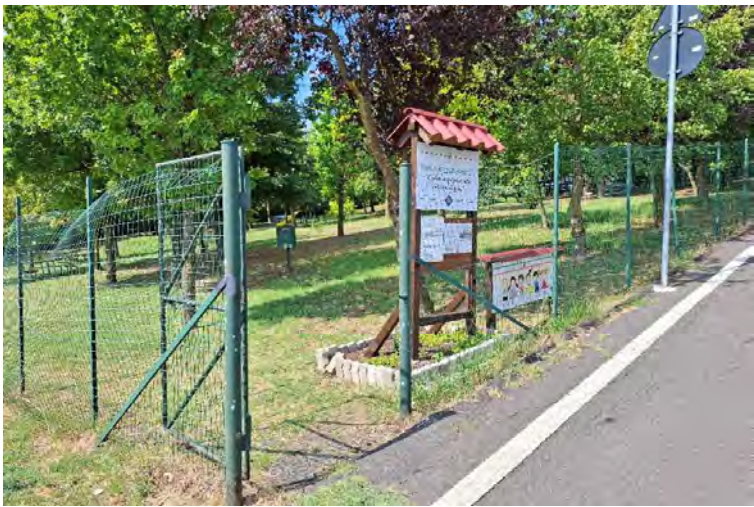
| | 04.07.2026 | Via Moravia | Area verde attrezzata |

| ELEMENTI PUNTUALI - ARREDI | |
|---|---|
| Note: I giochi non sono inclusivi. | |

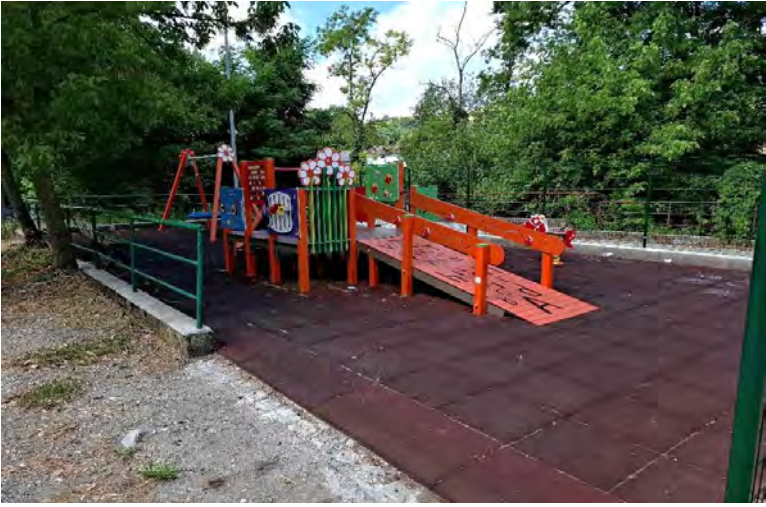
| | 10.06.2026 | Piazza XIX marzo | Area attrezzata con giochi |

| ELEMENTI PUNTUALI - ARREDI | |
|---|---|
| Note: Sono presenti giochi inclusivi ma non è presente alcun tipo di segnaletica. | |

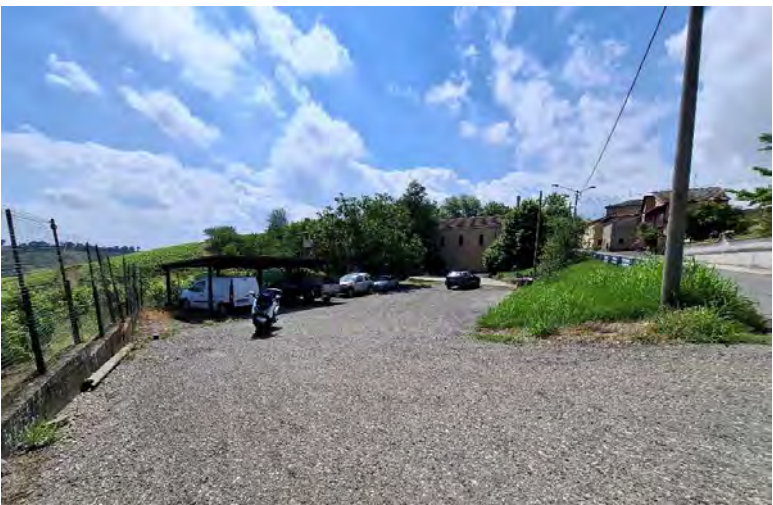
| <b>SP_18</b> | <b>PARCHEGGIO</b> | | |

| | 17.03.2026 | Fraz.Pizzofreddo | Parcheggio con giochi |

| PERCORSI | |
|---|---|
| Pendenza adeguata? | SI<br>NO ✓ |
| Pavimentazione in buono stato? | SI<br>NO ✓ |
| <p><b>Note:</b> Si precisa che la pendenza non risulta adeguabile in quanto condizionata dalla conformazione del terreno e dalla localizzazione del parcheggio, elementi che non consentono ulteriori modifiche senza compromettere l'assetto funzionale e planimetrico dell'area. All'interno del parcheggio non è presente la segnaletica orizzontale di delimitazione degli stalli e risulta assente lo stallone riservato alle persone con disabilità, previsto dalla normativa vigente.</p> | |

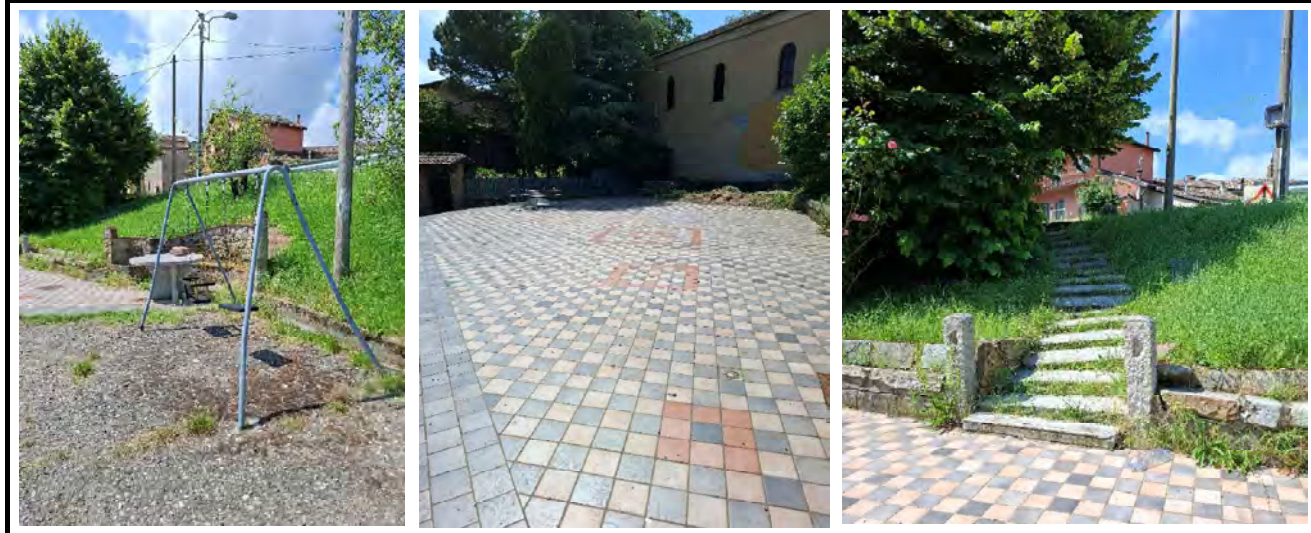
| ELEMENTI PUNTUALI - ARREDI | |
|---|---|
| Sono presenti giochi? | <div>SI✓</div> <div>NO</div> |
| Gli elementi sono a norma? (es. campo da calcio) | <div>SI</div> <div>NO✓</div> |

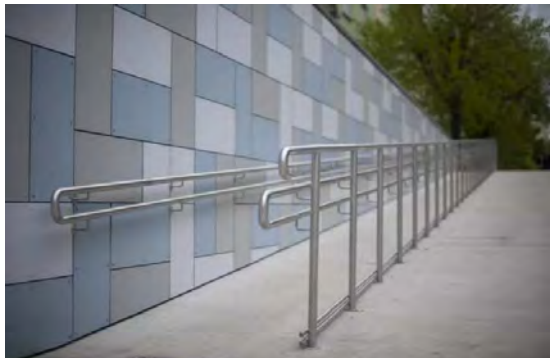
| <div>Riferimento normativo:<br/>D.M. 14 giugno 1989 n. 236<br/>(art. 8.1.11 – Rampe)<br/>L.R. 20 febbraio 1989 n. 6 (Allegato art. 2.1.2)</div> | |

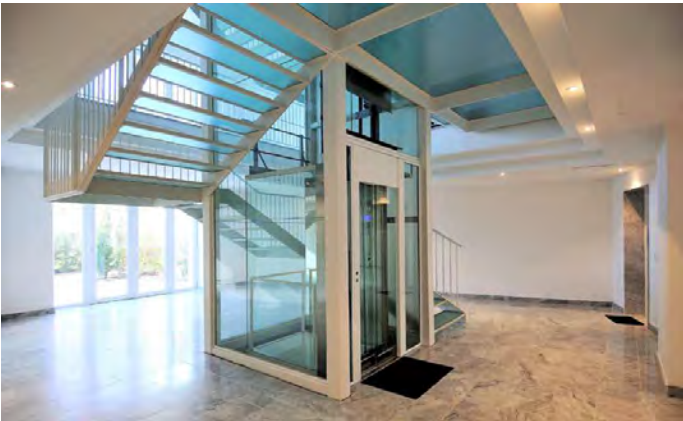
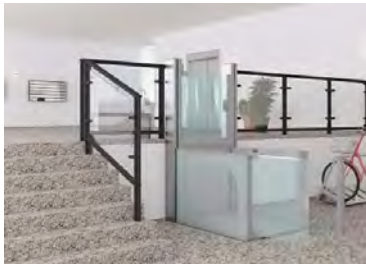
| <b>Riferimento normativo:</b><br>DM 236/89; DPR 162/99;<br>Dir. 2014/33/UE;<br>Dir. 2006/42/CE;<br>UNI EN 81-70<br>L.R. 20 febbraio 1989 n. 6 | |

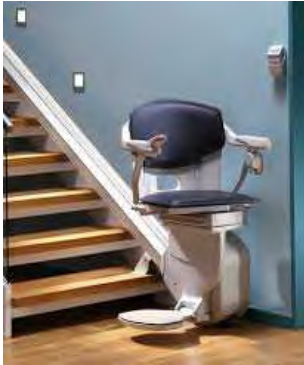
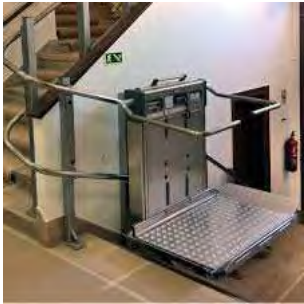
| <b>Codice scheda:</b><br><b>03</b> | <b>SERVOSCALA E<br/>MONTASCALE</b> |
|---|---|
| <b>Riferimento normativo:</b><br>D.M. 14 giugno 1989 n. 236;<br>Direttiva Macchine 2006/42/CE e<br>norme tecniche di prodotto (UNI EN<br>dedicate) | |

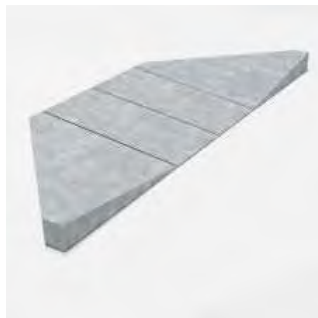
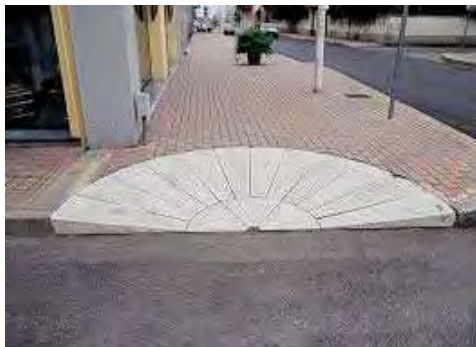
| <div>Riferimento normativo:<br/>D.M. 14 giugno 1989 n. 236;<br/>Codice della Strada e Regolamento di esecuzione;<br/>L.R. 20 febbraio 1989 n. 6</div> | |

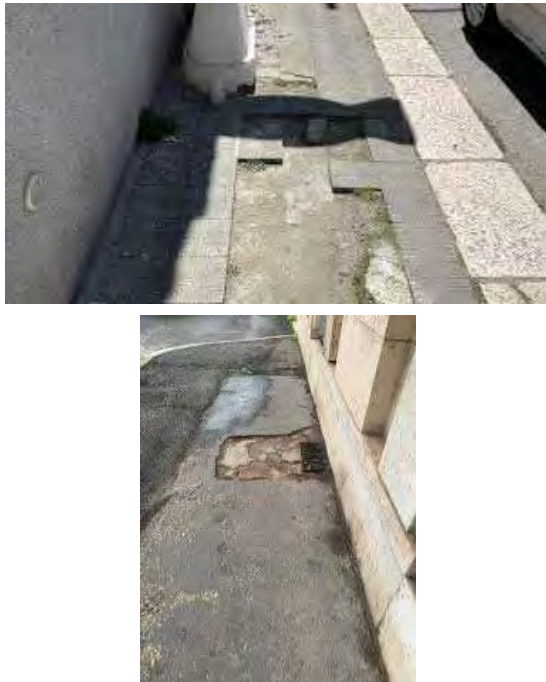
| <b>Riferimento normativo:</b><br>D.M. 14 giugno 1989 n. 236;<br>D.P.R. 24 luglio 1996 n. 503 | |

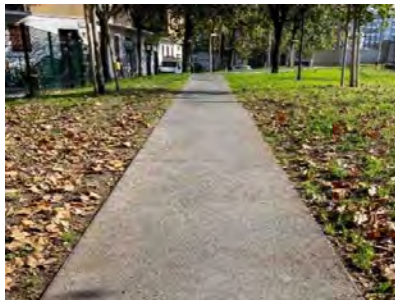
| Codice scheda:<br>07 | PERCORSI IN MATERIALE COMPATTO |
|---|---|
| Riferimento normativo:<br>D.M. 14 giugno 1989 n. 236;<br>D.P.R. 24 luglio 1996 n. 503;<br>L.R. 20 febbraio 1989 n. 6 | |

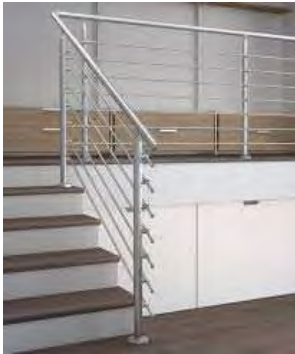
| Codice scheda:<br>12 | CORRIMANI E PARAPETTI |
|---|---|
| Riferimento normativo:<br>SIA 358;<br>SIA 500;<br>DM 236/89;<br>DPR 503/96;<br>L.R. 20 febbraio 1989 n. 6 | |

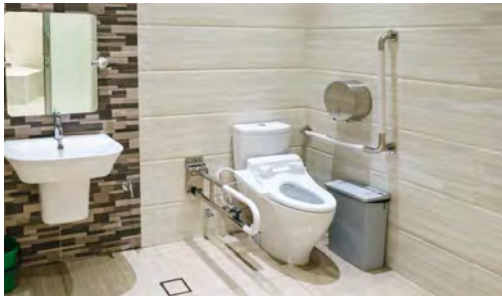
| <b>Riferimento normativo:</b><br>D.M. 14 giugno 1989 n. 236;<br>D.P.R. 24 luglio 1996 n. 503 | |

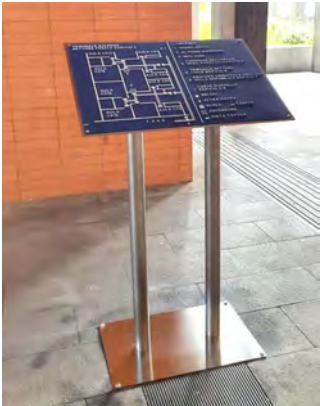
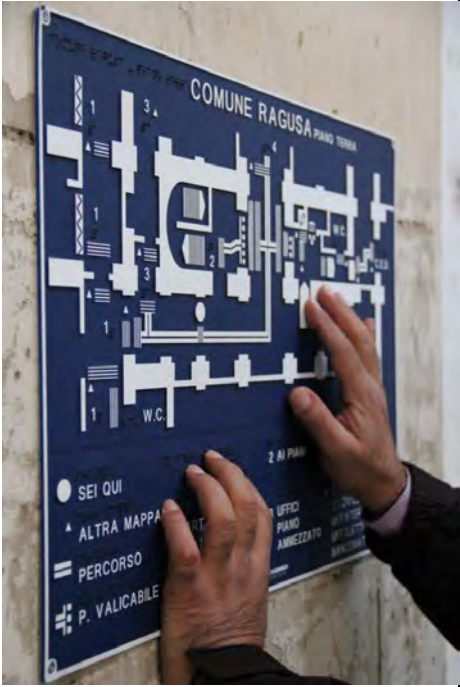
| <b>Riferimento normativo:</b><br>D.M. 14 giugno 1989 n. 236;<br>D.P.R. 24 luglio 1996 n. 503 | |

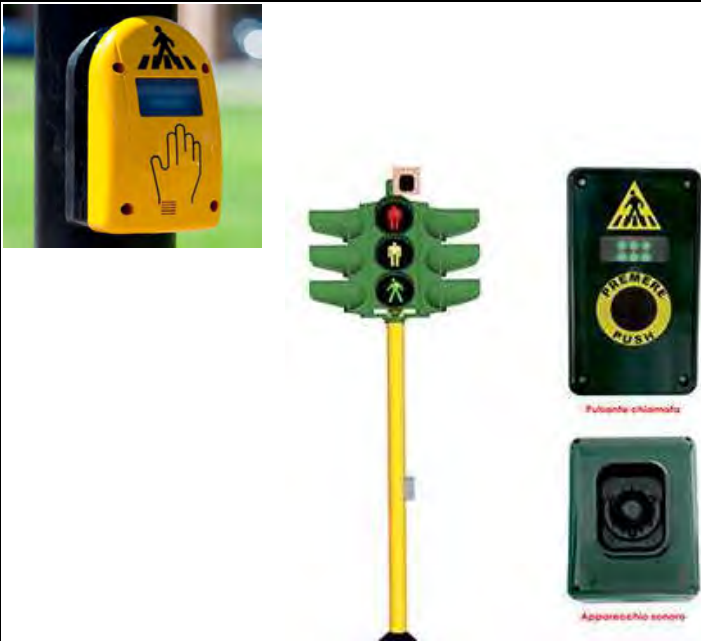
| <b>Riferimento normativo:</b><br>D.M. 14 giugno 1989 n. 236;<br>D.P.R. 24 luglio 1996 n. 503 | |

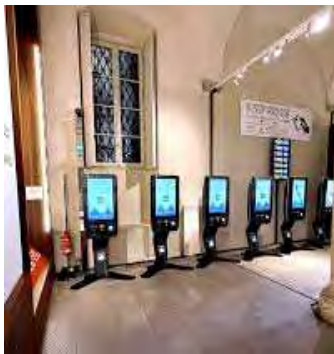
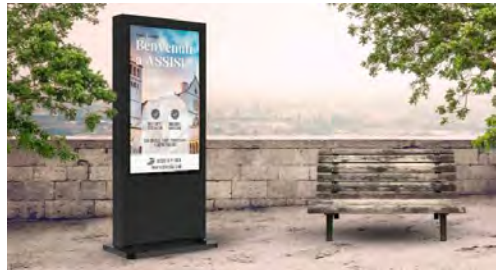
| Codice scheda:<br>17 | IMPIANTI AUDIO/VIDEO<br>PRESSO INFO POINT |
|---|---|
| Riferimento normativo:<br>D.M. 14 giugno 1989 n. 236;<br>D.P.R. 24 luglio 1996 n. 503 | |

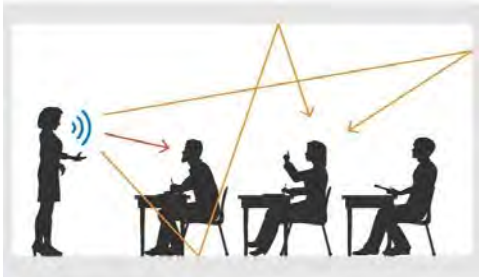
| Codice scheda:<br>18 | MIGLIORAMENTO DEL COMFORT ACUSTICO<br>E AMBIENTALE |
|---|---|
| Applicazione intervento:<br><br>Edifici | <br> <div> Fonte sonora<br/> Suono diretto<br/> Suono indiretto</div> |

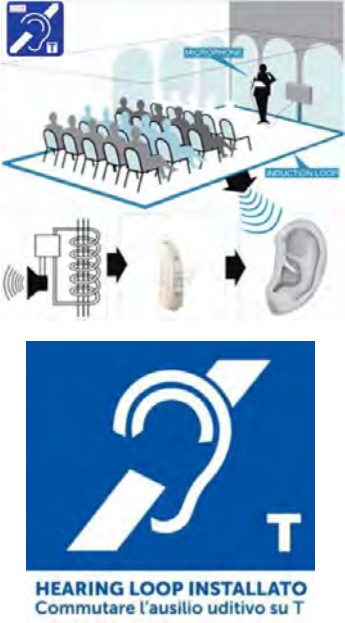
| <div>Riferimento normativo:<br/>D.M. 14 giugno 1989 n. 236;<br/>D.P.R. 24 luglio 1996 n. 503</div> | |

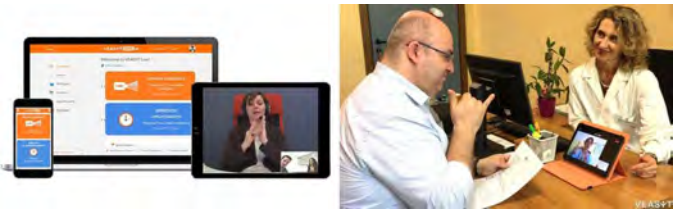
| Codice scheda:<br>20 | POSTAZIONE CON INTERPRETARIATO LIS<br>A DISTANZA |
|---|---|
| Riferimento normativo:<br>D.M. 14 giugno 1989 n. 236;<br>D.P.R. 24 luglio 1996 n. 503 | |

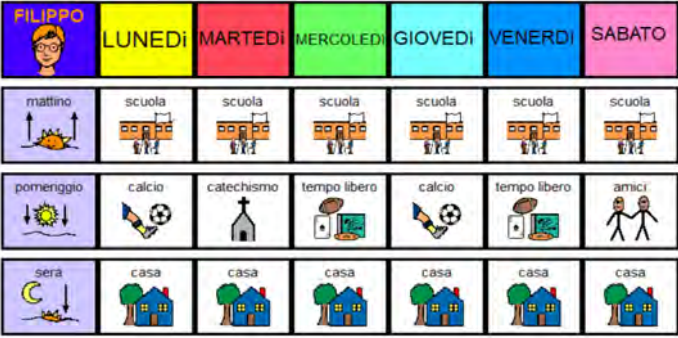
| <b>Descrizione tecnica:</b><br><p>Con Comunicazione Aumentativa e Alternativa (CAA) si intende un insieme di conoscenze, tecniche, strategie e tecnologie finalizzate a semplificare e potenziare la comunicazione nelle persone che hanno difficoltà a utilizzare i canali comunicativi più comuni, in particolare linguaggio orale e scrittura.</p> <p>È detta Aumentativa perché non si limita a sostituire il linguaggio parlato, ma mira a incrementare e sostenere le competenze comunicative già presenti nel soggetto (vocalizzazioni residue, linguaggio verbale esistente, gesti spontanei, segni, sguardo), integrandole con strumenti di supporto.</p> <p>È detta Alternativa perché fa ricorso a modalità diverse dal linguaggio orale, come simboli grafici, pittogrammi, tabelle di comunicazione, dispositivi elettronici con uscita vocale, sistemi di puntamento o selezione, che permettono alla persona di esprimersi e comprendere messaggi anche senza usare la voce.</p> <p>L'obiettivo dell'approccio CAA è creare opportunità reali di comunicazione e di effettivo coinvolgimento della persona nella vita quotidiana (scuola, lavoro, servizi, spazi pubblici), adattando gli strumenti e i materiali alle capacità, ai bisogni e ai contesti d'uso.</p> <p>La CAA richiede quindi un'impostazione flessibile e personalizzata, che tenga conto del profilo comunicativo-cognitivo della persona, e può tradursi, negli spazi e nei servizi pubblici, in: pannelli informativi con pittogrammi, moduli semplificati con simboli, mappe e segnaletica integrata con immagini, interfacce digitali accessibili e supporti visivi per la comprensione delle procedure.</p> | |
